Erfüllung von Mindestanforderungen an mit Schlauchlinern sanierten Rohrleitungen bei schadhaftem Einbau

Aufgabenstellung

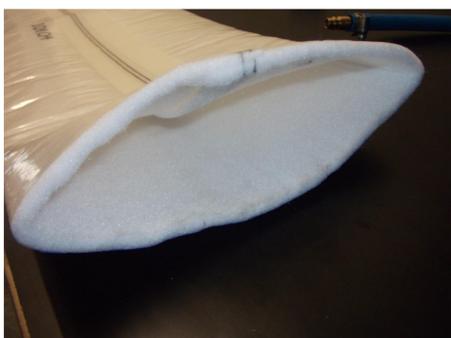
Polyester-Nadelfilzschlauch als Trägermaterial

Der Mr. Pipe®-Liner besteht aus einem Polyester-Nadelfilzschlauch, der mit einem bei Umgebungstemperatur härtenden ungesättigten Polyesterharz (UP-Harz) getränkt wird, das im ausgehärteten Zustand das Laminat bildet. Der imprägnierte Schlauchliner wird mittels Druckluft in die Rohrleitung invertiert und mit einem Stützschauch aufgestellt, damit der Schlauchliner formschlüssig an der Rohrwandung anliegt. Durch das Inversionsverfahren wird nur ein Zugangspunkt für den Einbau des Schlauchliners benötigt, dies können z. B. Revisionsöffnungen oder Übergabeschächte sein.

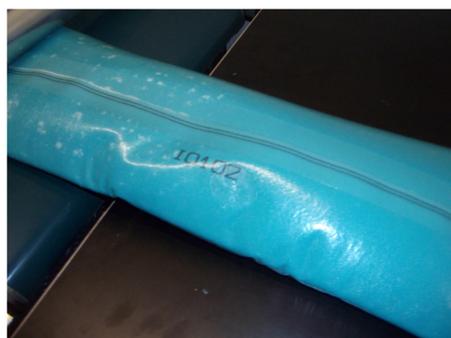
Imprägnierter Schlauchliner

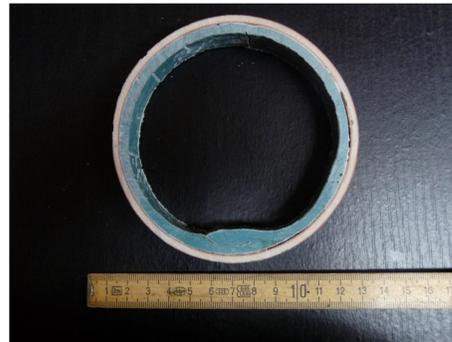
Schadensbild: Faltenbildung in Längsrichtung

Einbausituation:
Schlauchliner DN 125 im PVC-U Rohr DN 100.

Schlauchliner DN 125 im Rohr DN 100

Anforderung:	Ergebnis:
Wandstärke des Laminats	$e_m = 3,83$ mm
Wasserdichtheit des Laminats	Erfüllt
Formschluss	Vorhanden
Mechanische Kennwerte	Biege-E-Modul $E_f = 2.981$ N/mm ² Biegespannung $\sigma_{fb} = 60,1$ N/mm ²
Faltenbildung	Anliegende Falte in Längsrichtung, Faltengröße = 6,5 mm

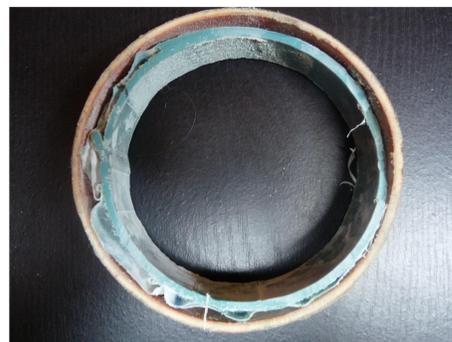
Schadensbild: Überdehnung

Einbausituation:
Schlauchliner DN 125 im PVC-U Rohr DN 150.

Schlauchliner DN 125 im Rohr DN 150

Anforderung:	Ergebnis:
Wandstärke des Laminats	$e_m = 3,99$ mm
Wasserdichtheit des Laminats	Erfüllt, Laminat im Scheitel geschwächt
Formschluss	Nicht vorhanden, max. Ringspalt = 15,1 mm
Mechanische Kennwerte	Biege-E-Modul $E_f = 2.100$ N/mm ² Biegespannung $\sigma_{fb} = 49,1$ N/mm ²
Faltenbildung	Keine Faltenbildung vorhanden

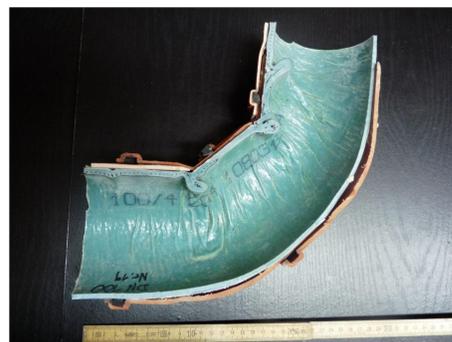
Schadensbild: Faltenbildung in Umfangsrichtung

Einbausituation:
Schlauchliner DN 100 im 90° PVC-U Bogen DN 100.

Schlauchliner DN 100 im 90° Bogen DN 100

Anforderung:	Ergebnis:
Wandstärke des Laminats	Bogeninnenseite $e_m = 4,85$ mm Bogenaußenseite $e_m = 2,90$ mm
Wasserdichtheit des Laminats	Erfüllt
Formschluss	Im Bereich der Bogenaußenseite abschnittsweise nicht vorhanden, max. Ringspalt = 5,4 mm
Faltenbildung	Einragende Falte in Umfangsrichtung, Faltengröße = 16,8 mm
